Rappel RAYMARINE

SPX5 SPORT DRIVE PILOT et boîtier de commande E12206

DESCRIPTION	CODE	ON SALE SINCE
SPX 5 Sport Drive Pilot and control head	E12206	6 February 2009

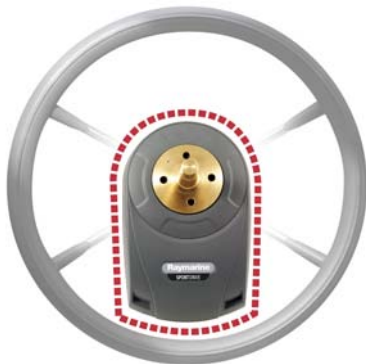
La sécurité des plaisanciers étant un élément déterminant, Raymarine se voit obligée de procéder au rappel des unités de puissance des SPX 5 Sport Drive (**sous ensemble indiqué ci-dessus en pointillé rouge**). Un problème potentiel peut en effet affecter celui-ci sur les produits installés depuis février jusqu'à Juillet 2009.

Ce problème, localisé dans le système d'assemblage avec la direction, peut affecter le cap du bateau, avec un risque pour la sécurité des passagers et du bateau.

Les Plaisanciers doivent impérativement faire dé-installer l'équipement par le revendeur qui l'a fourni à l'origine. Le revendeur traitera l'échange standard du produit avec la société SDMarine, dans les meilleurs délais.
